PAISAJE, MATERIALIDAD Y SOCIEDAD
EN SANTA MARÍA DE LOS REYES
HUATLATLAUCA, PUEBLA

Pablo Jacob Morales Tapia
Universidad Autónoma de Aguascalientes

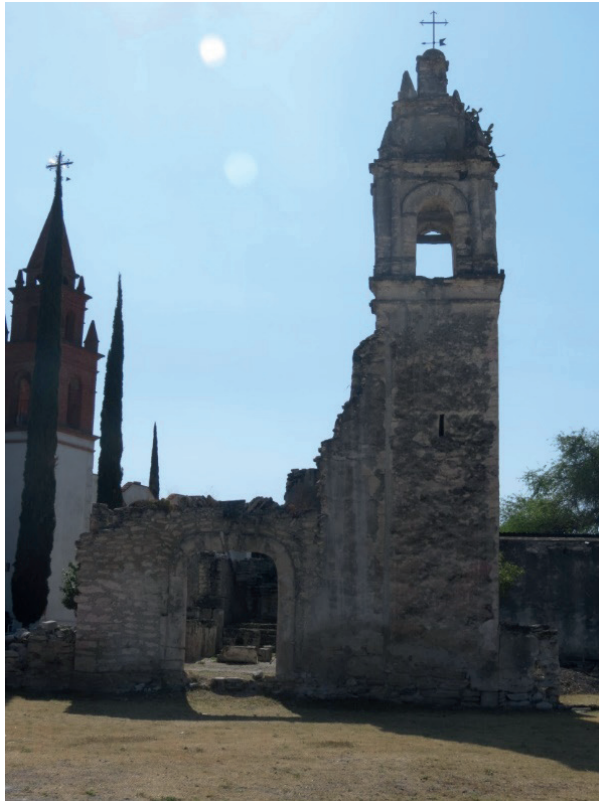
Imagen 7. Capilla Santa María Coahuacán, Huatlatlauca, Puebla, imagen propia, 2018.

La planta es de tipo rectangular con ábside cuadrangular respecto al coro y sotocoro. Dentro, la nave tiene vestigios de las bases de los retablos que en algún momento tuvo. También se tienen vestigios de la pila de agua bendita, dovelas de cantería del magno arco del ábside típico de la arquitectura franciscana, la escalera del púlpito, la base del retablo del ábside, la puerta de acceso a la sacristía con enmarcamiento de arco conopial de cantería.

La falta de contrafuertes nos hace suponer que el templo estuvo cubierto por un alfarje y una cubierta de par hilera de madera.

La sacristía es un rectángulo grande que servía también para habitación de los frailes visitantes. Tiene una puerta de comunicación con el atrio, que es la que funciona en la actualidad, y otra tapiada de comunicación con la nave. Originalmente, estaba cubierta con losa inclinada de madera, tejamanil y tierra, tipo catalana. La puerta de acceso es de madera original de una sola hoja con clavos decorativos.

La torre campanario se encuentra ubicada en la esquina sur poniente, está formada por una torre a la que se accedía por la cara oriente mediante una escalera de mampostería, de la cual sólo queda la rampa, con una puerta de acceso a la escalera interior. El campanario está formado por un cuerpo con cuatro jambas cuadrangulares y arcos de medio punto, dos remates cuadrangulares alargados de mampostería, el segundo tiene forma de pedestal, es más chico que el primero y está terminado en un remate piramidal truncado. Los cuerpos están adornados con pináculos de mampostería cuadrangulares con remate piramidal truncado. En la cúspide tiene una cruz esbelta de hierro forjado con veleta. En la base de la torre en su fachada poniente, presenta pintura mural ornamental con motivos geométricos.

La fachada era cuadrangular con torre en la esquina sur poniente con campanario de un cuerpo, y dos remates cuadrangulares, en su lado norte

tenía un contrafuerte que ya fue desmantelado. La portada, propiamente dicha, está formada por el arco de acceso de tipo conopial, de cantería de piedra caliza, el cual en su jamba norte está francamente fracturada por lo que le pusieron un alambre para evitar que se termine de desprender. Se han perdido todos sus aplanados originales.

El atrio cuenta con una barda atrial, aún quedan vestigios de la misma y del arco de acceso. En el muro de la barda atrial norte, poniente y sur existen aún pináculos cuadrangulares con remate piramidal truncado, hechos de mampostería de piedra caliza de la región asentados con mortero de cal arena²³.

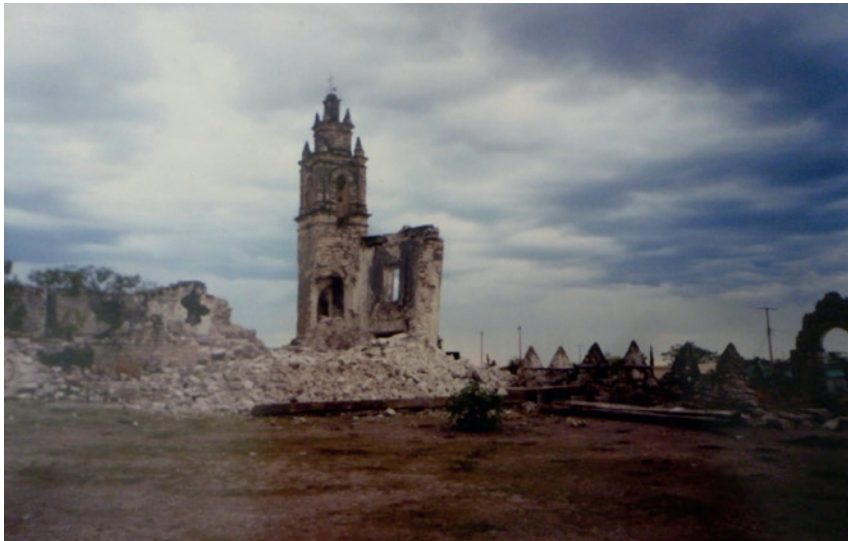
Imagen 9. Sismo Santa María Coacucán 1999. Foto Archivo Centro INAH Puebla.

La Capilla de Santa María Coacuacán, tuvo colapso en elementos de su barda atrial, muros de la planta y en su torre presentó grietas y fisuras. El proyecto constó de apuntalamiento de torre, para evitar el riesgo de volteo, así como consolidación de grietas y fracturas con morteros de cemento con expansor intraplast sika Z, reconstrucción de muros de la planta, así como refuerzo con malla electrosoldada 6-6 10-10. El inmueble ya estaba en estado ruinoso antes del Sismo de 1999.

Diagnóstico: La torre presenta una fuerte grieta diagonal en dos de sus caras, el muro interior de la nave presenta pérdida de elementos estructurales en su parte baja, en la portada se observan severas grietas verticales, así como un ligero desplome. La torre también presenta desplome.

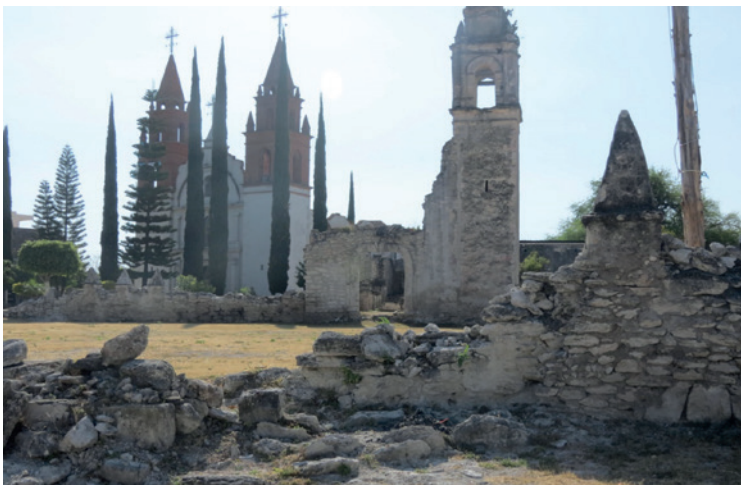
Imagen 13. Sismo Santa María Coacucán 2017, templo nuevo y Capilla antigua. Foto propia.

En la imagen 13, resalta dentro del paisaje la construcción contemporánea y la antigua, de acuerdo con el archivo histórico del Centro INAH

Puebla, no se encuentran documentos o permisos que avalen la construcción moderna. De acuerdo con los fiscales entrevistados en 2017, la capilla antigua colapsó (alfarje) con el sismo de 1973, y debido al nulo apoyo por parte de autoridades estatales y federales para reconstruir el inmueble, se organizaron como comunidad para la construcción de un templo de mayores dimensiones y de mejores materiales. En la concepción de la sociedad, no tendría caso reconstruir el inmueble antiguo, ya que, en las fiestas patronales era tal la multitud, que no daba cabida a todos; por otro lado, la idea latente en donde la construcción antigua podría sufrir de nuevo con algún evento natural.
